1. 背景

東北エコシステムズ(株)時代からの後遺症で愛車ロシナンテ号の燃料計の警告灯（燃料なし）がB D F 給油時に満タンでも、頻度多く点灯する。

又、先のサージングに似た現象の違和感が拭いきれない為、燃料タンクのレベルセンサー交換とタンク内部観察を行った。

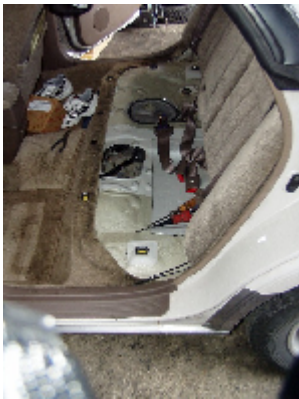
<p>ロシナンテ号後部座席下</p>	<p>燃料タンク上蓋</p>	<p>燃料タンク内部</p>

タンク内の底部の褐色の模様は錆と思われ、マイナスドライバーで少し力を入れてこそげ落とすと、微細な粒子となり、タンク内部に拡散した。

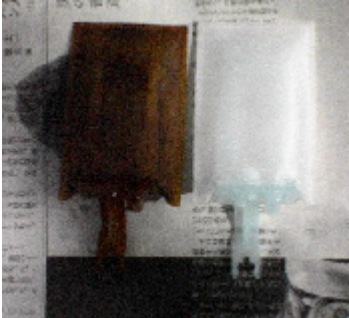
<p>レベルセンサーと フィルタ（右；新品）</p>	<p>フィルター底部側</p>	<p>新品との比較</p>

燃料タンク内部のフィルターは赤錆のような物が付着し、目詰まりの様子を見せていたため、暫定対策としてガソリンやアルコールで洗浄エアブローをし、後日、新品部品取り寄せ、交換となった。

先のサージングに似た現象は、低温時粘性の高いB D Fが目詰まりしたフィルターを通過できずに発生したと考える。錆の原因は調査中。今後のフィルターの錆の集積度に注目したい。
